**LE NANT VARON : LA ROCHE SAINT ALBAN**

**RUISSEAU DU MERDASSON : hameau des CISEAUX**

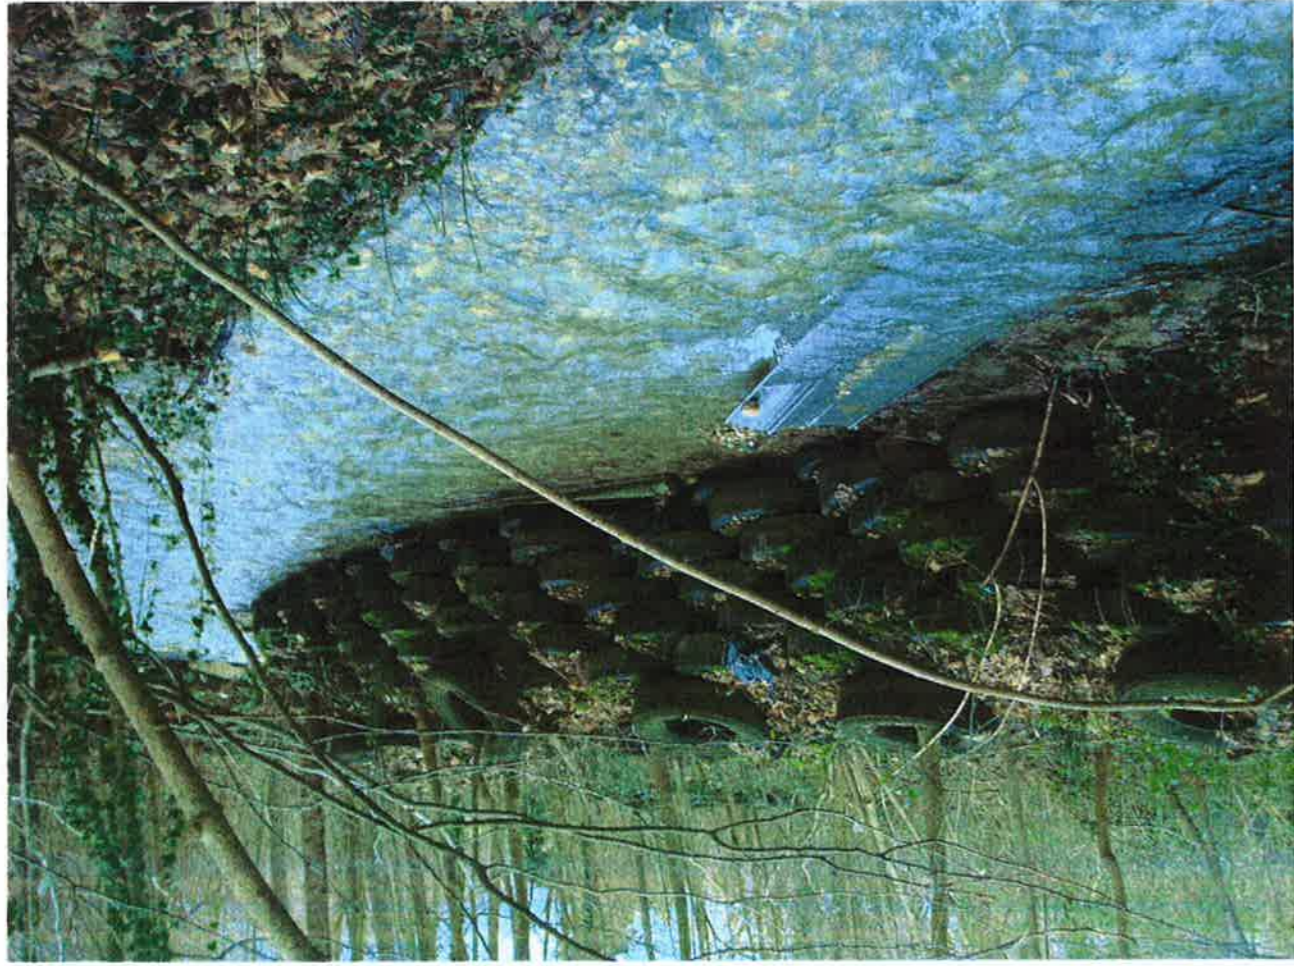
Digue en pneusol rive gauche à l'amont de la confluence avec le Nant Varon

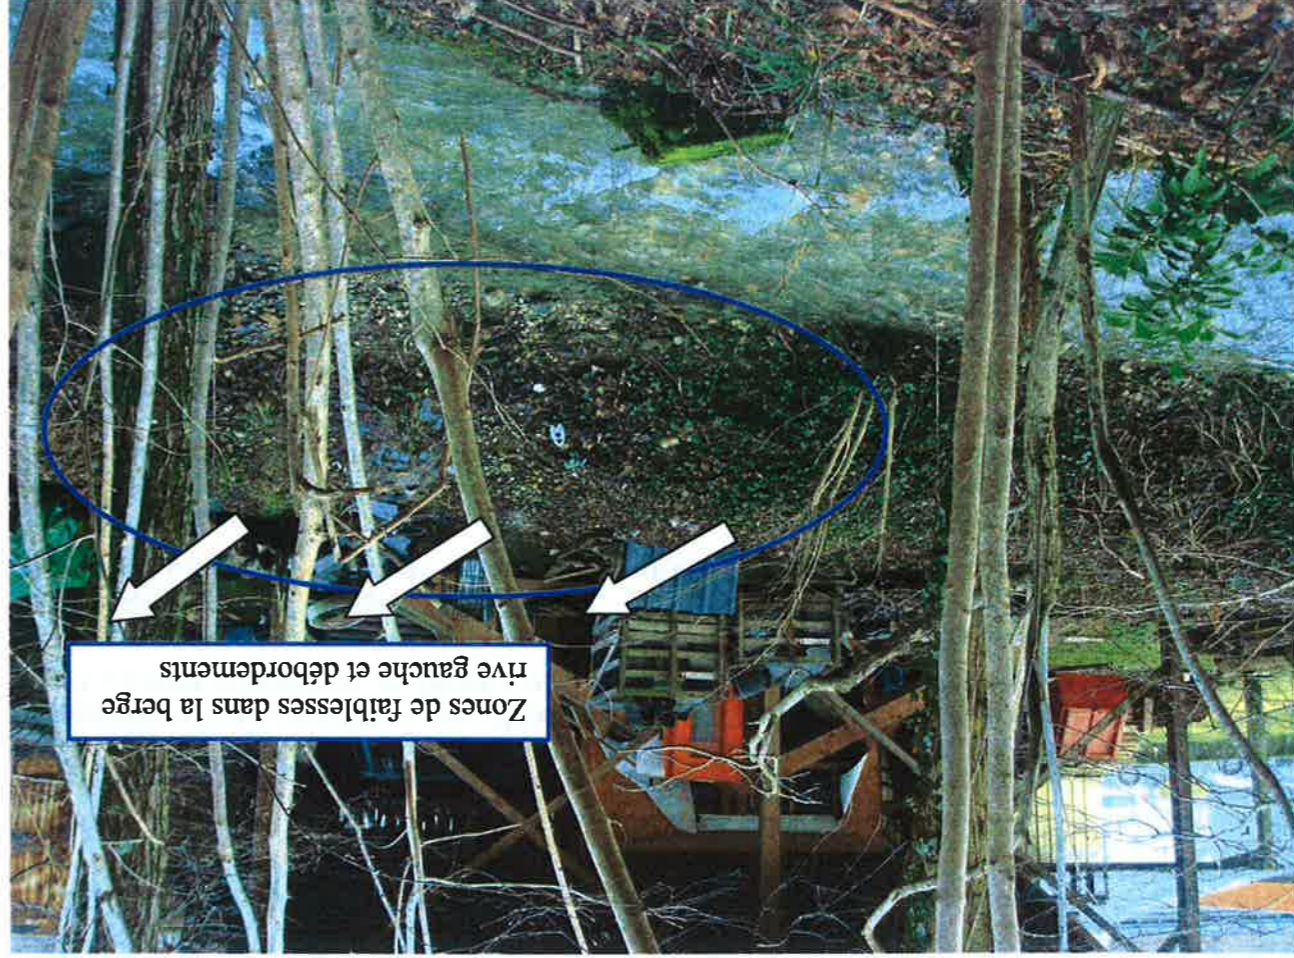
Débordement rive gauche à l'aval du pont

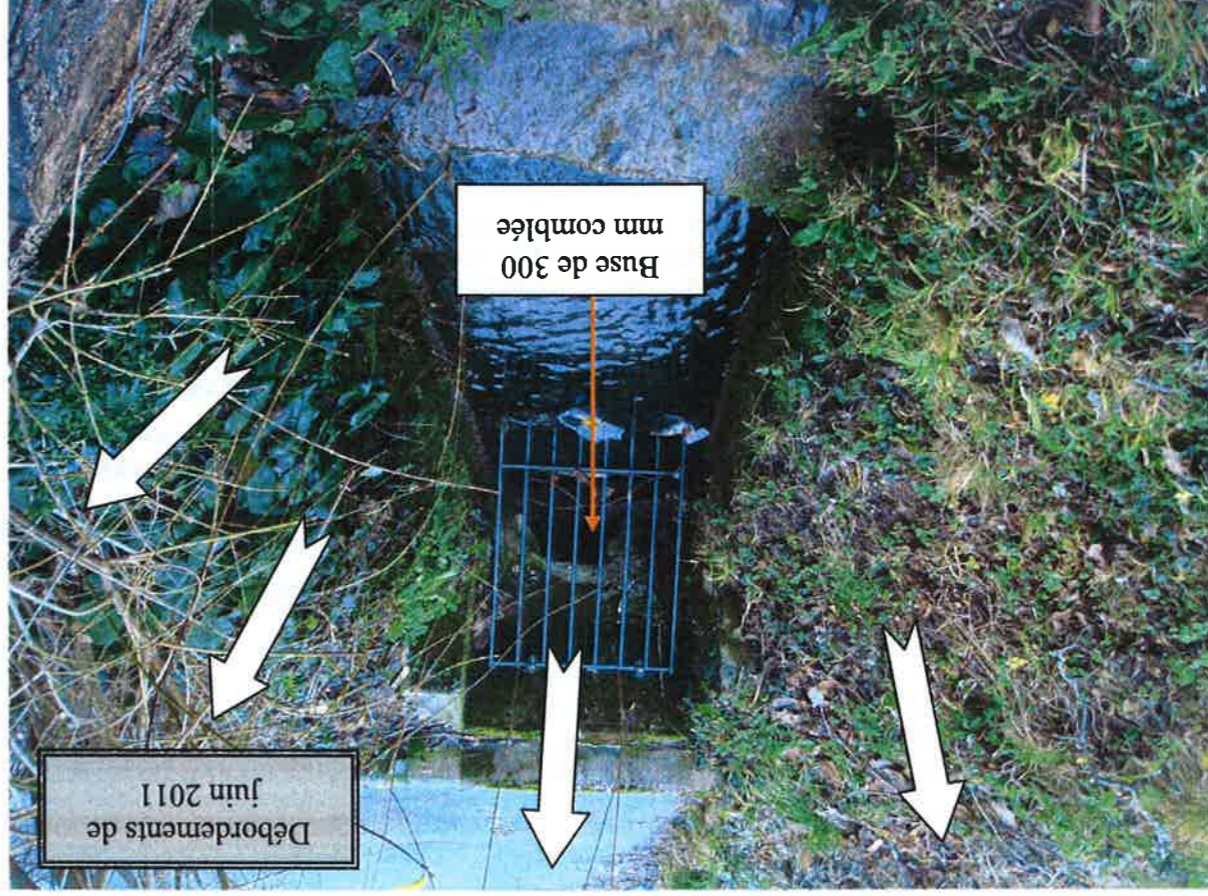
- Débordements assez intenses au niveau de la buse terminale sous dimensionnée susceptible de se mettre en charge. Accumulation d'une grande quantité d'eau au niveau des habitations environnantes (garages, façades amonts, etc.), comme lors de l'épisode de 2011.

*Buse terminale sous dimensionnée de l'Aigrette*
