TOURISME Camping de Chindrieux – Rénovation du bloc sanitaire Dépôt d'une déclaration préalable

ETUDE DE FAISABILITE

Rénovation sanitaires Camping des Peupliers

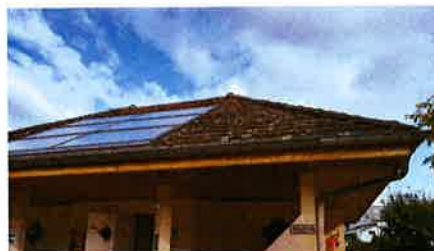
Toiture

La toiture n'est pas isolée et ne s'appuie pas sur les murs périphériques de façade. En conséquence, aucune étanchéité à l'air n'est effective entre la toiture et les murs extérieurs. Ce défaut d'isolation et d'étanchéité rend les sanitaires difficilement exploitables en période d'inter saison.

La charpente est en parfait état et peut être conservée en l'état.

La couverture remplit son rôle d'étanchéité à l'eau (aucune fuite n'a été détectée) mais son état général est moyen (tuiles cassées, tuiles déplacées, présence de mousse).

Lors d'une rénovation, plusieurs travaux sont envisageables :

- Réaliser une étanchéité à l'air entre la toiture et les murs.
- Isoler thermiquement la toiture
- Réaliser un nettoyage et une remise en état de la toiture

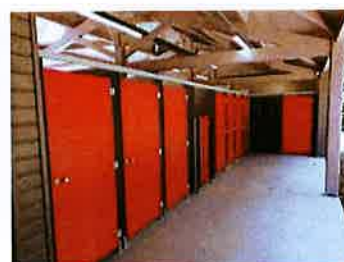
La solution technique préconisée est l'installation de cabines en stratifié massif tel que présenté sur la photo ci contre. Ce type de matériel présente de nombreux avantages :

- Faible encombrement
- Parois lisses et faciles d'entretien au jet
- Pas de joints au sol et contre les murs, facilitant l'entretien
- Pas de risque de personne enfermée dans une cabine
